**Bericht zur ÖBB**  
**Projekt: Thematik Waldeidechsen**  
**Bebauungsplan Nr. 30 l „An der Ringstraße“ und Bebauungsplan Nr. 30 k „Wärmeversorgung**  
**Herzogsägmühle“**

**I) Anlass:**

Am 28.08.24 und 30.08.24 erfolgte nun die Abnahme.

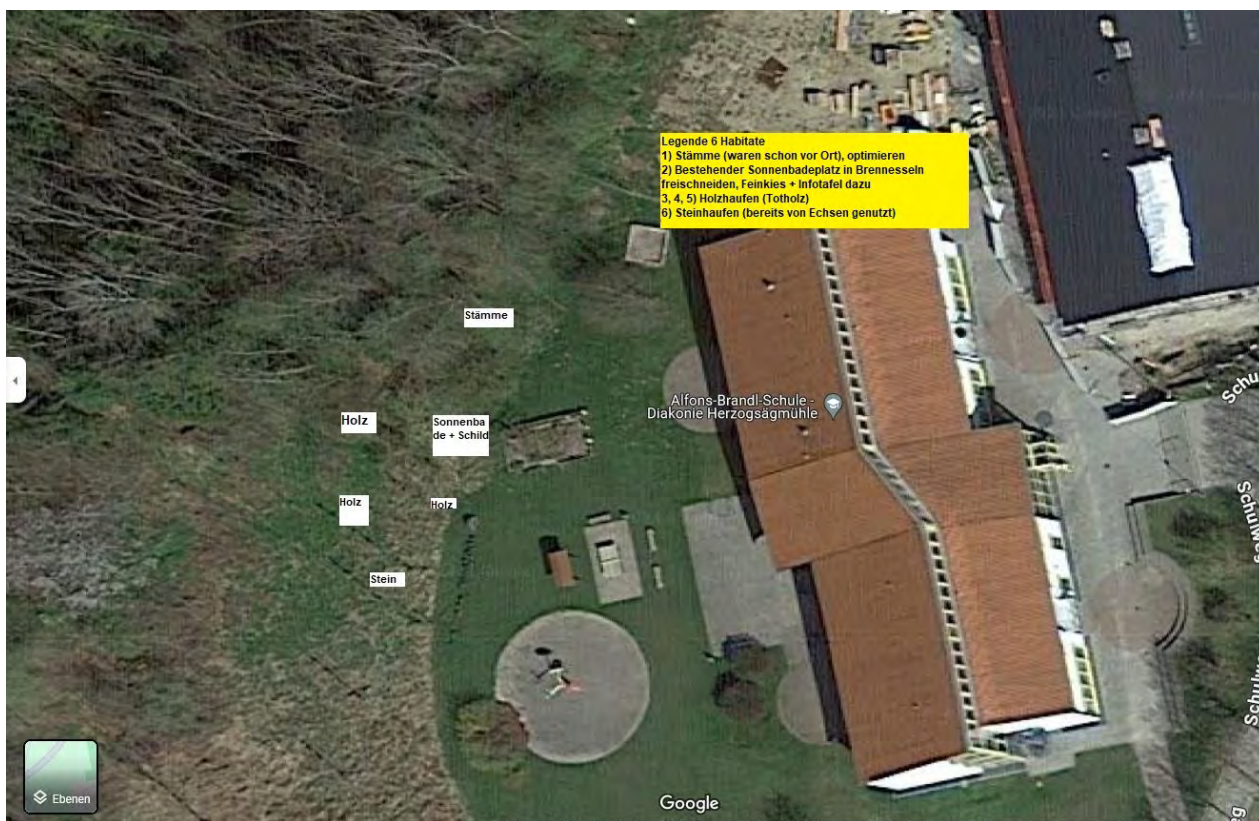
Insgesamt gibt es nun 6 Ersatzhabitate  
3 Totholzhaufen  
1 Haufen mit Stämmen  
1 Steinhaufen  
und 1 optimierte Sonnenbadestelle

Abbildung: Ungefähre Verortung der Ersatzhabitate, Aufwertungen

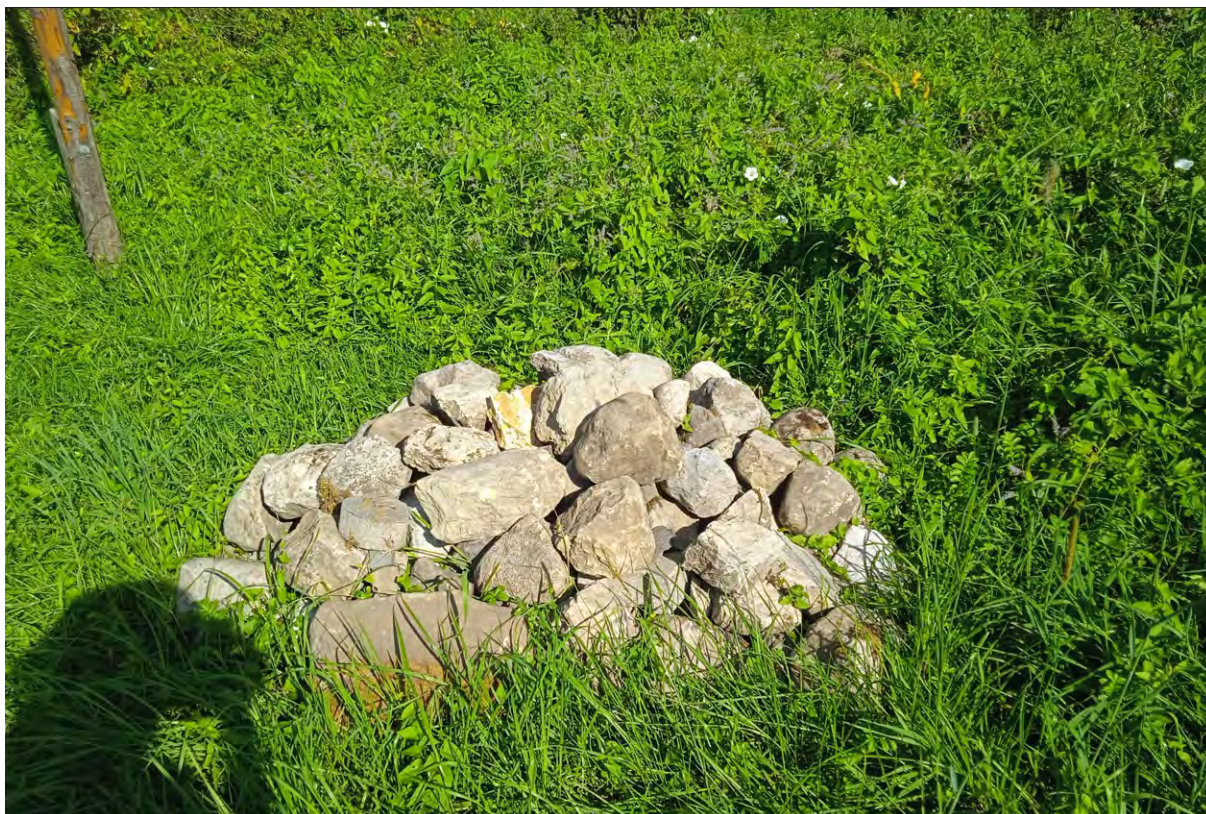
Foto 28.08.24: Steinhaufen mit Waldeidechse

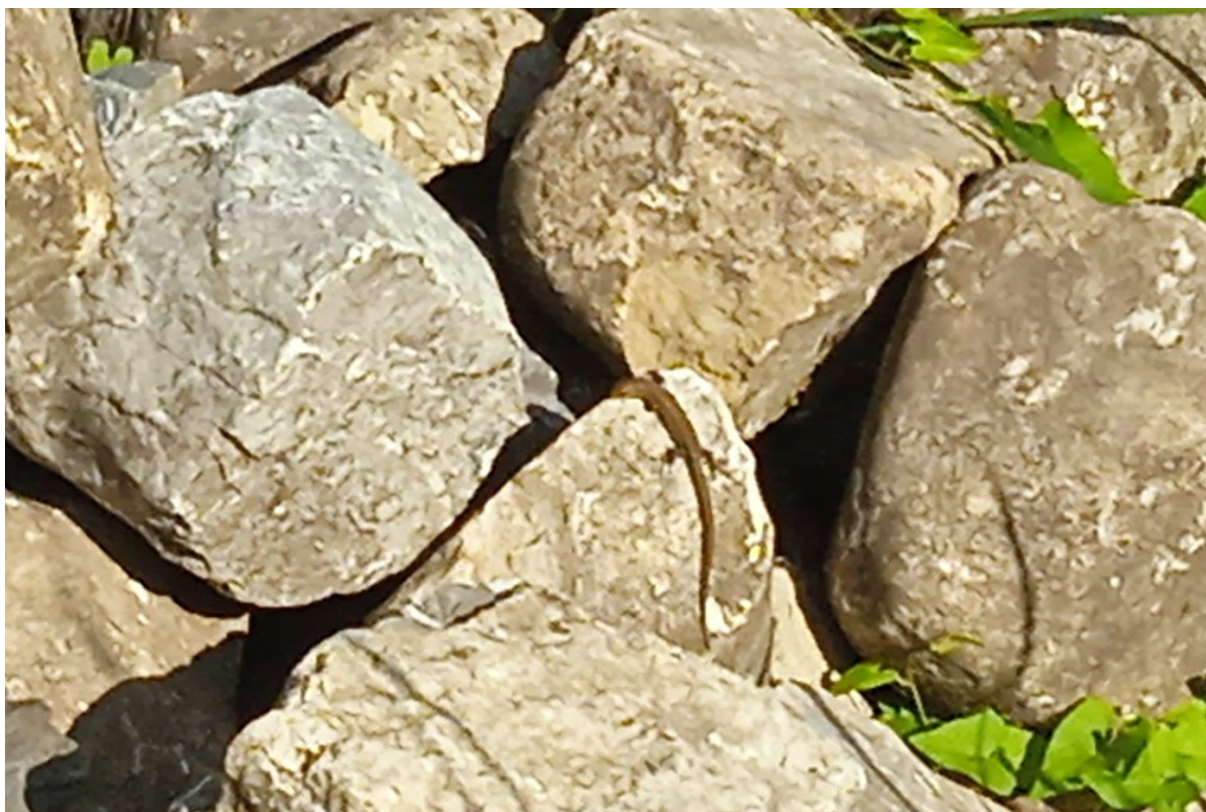
Foto: Steinhaufen mit Waldeidechse (Zoom)

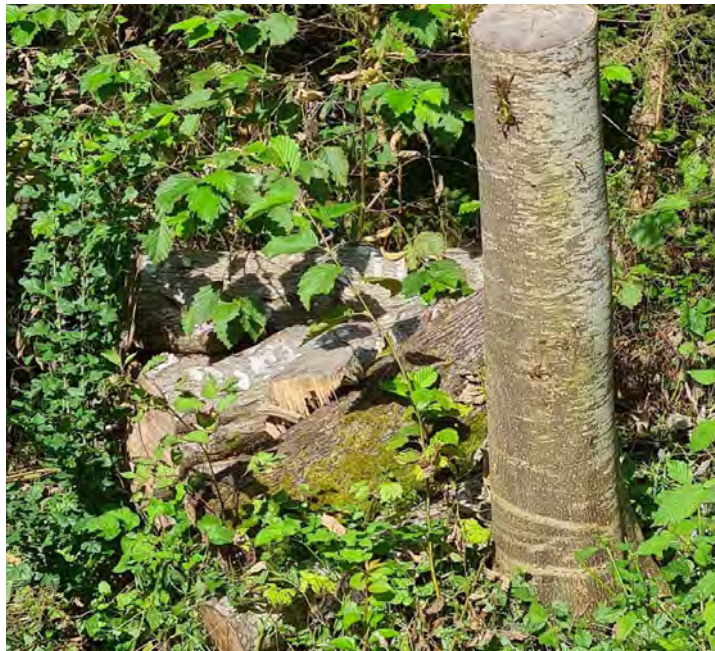
Foto 30.08.24: Totholzstämme

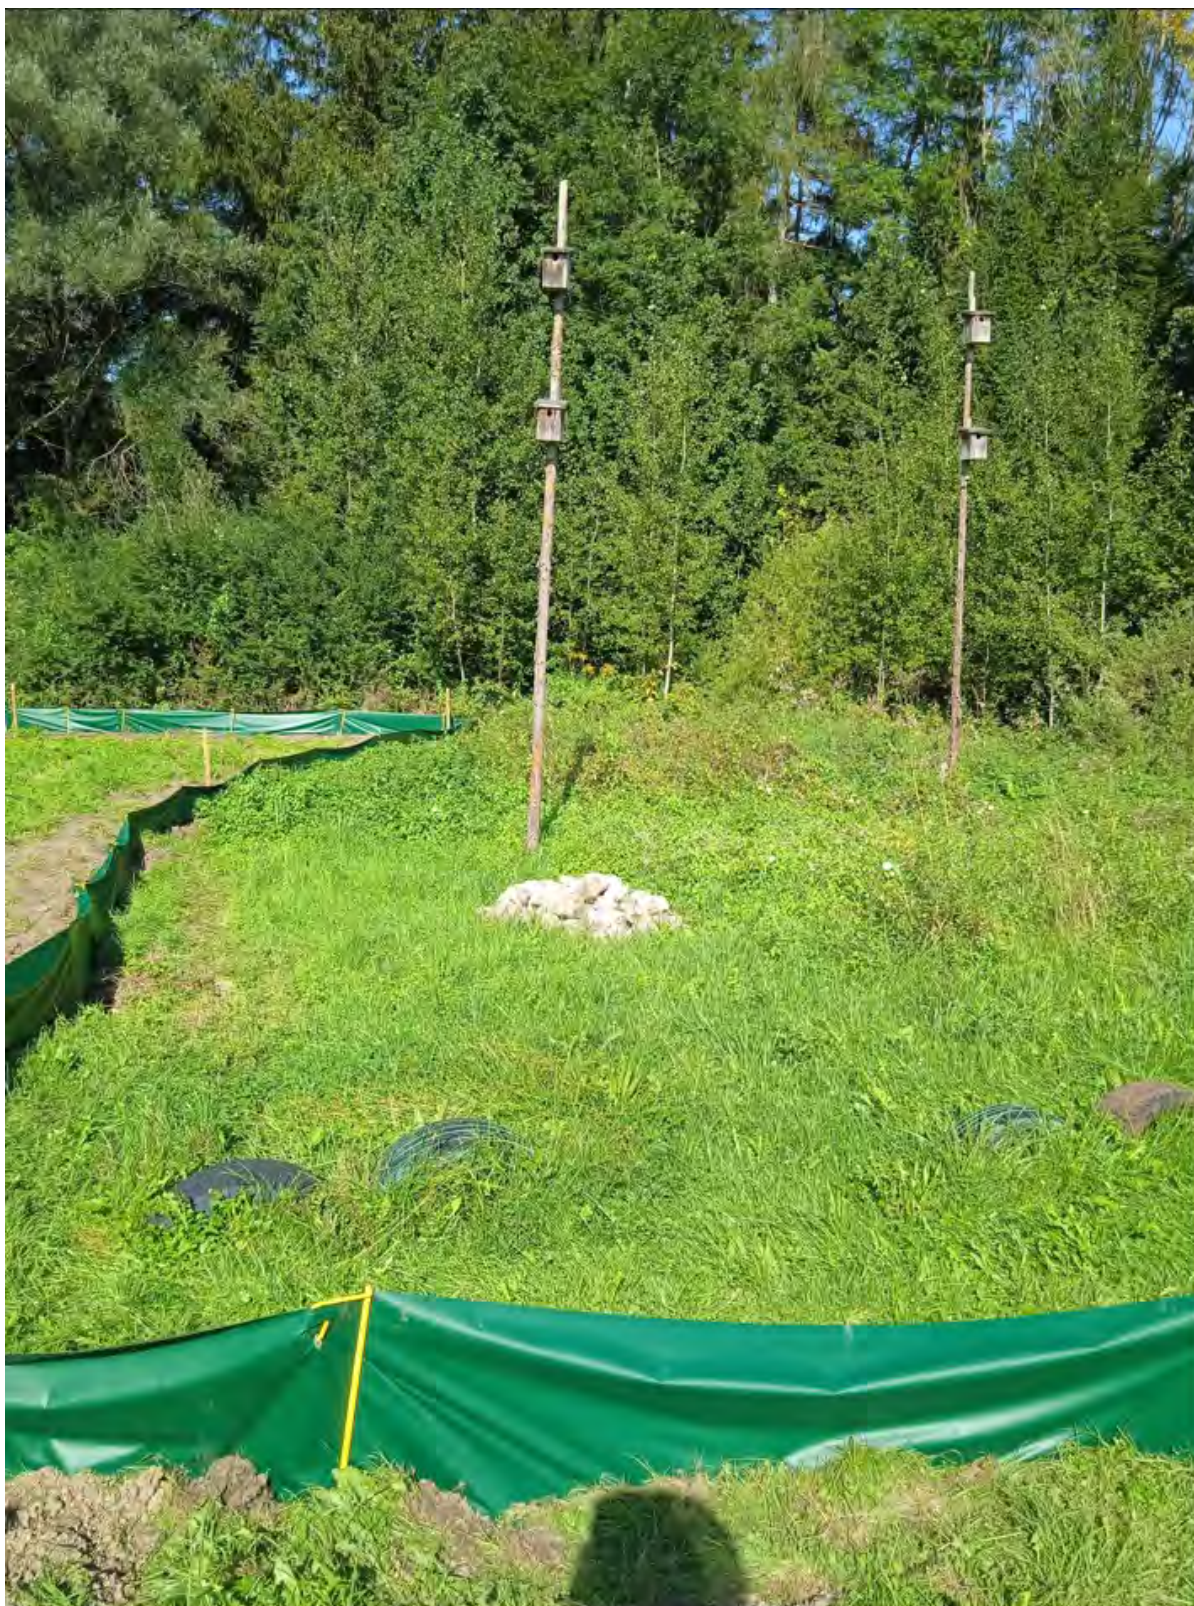
Foto 28.08.24: Steinhäufen, 4 Starenkästen, Zaun und Reifen (letztere sind wohl für die Schulkinder gedacht, werden aber wohl auch von den Waldeidechsen genutzt). Die Holzstangen der Kästen wurden und werden im unteren Bereich von den Echsen als Sonnenbadeplatz und Lebensstätte genutzt.

Der Gärtner berichtet, im Rahmen der Arbeiten an einem Tag ca. 10 Waldeidechsen gesehen zu haben, an einem anderen ca. 5, welche sich dann aber außerhalb des Baufelds begaben. (Das Baufeld selbst ist jetzt durch Mahd und Versteckentfernung unattraktiv. Diese Maßnahmen wurden vor der Montage des Zauns durchgeführt).

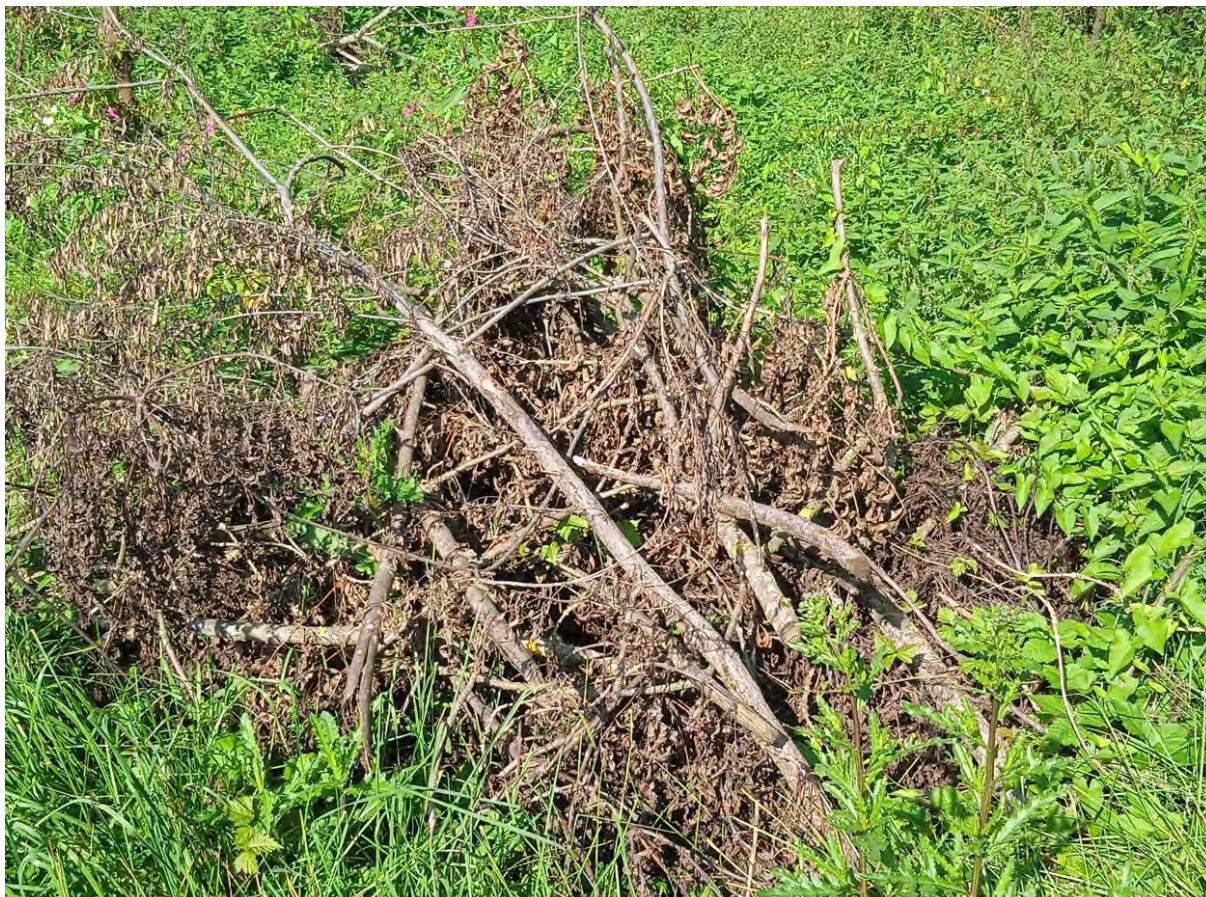
Beispielfoto 28.08.24 Totholzhaufen

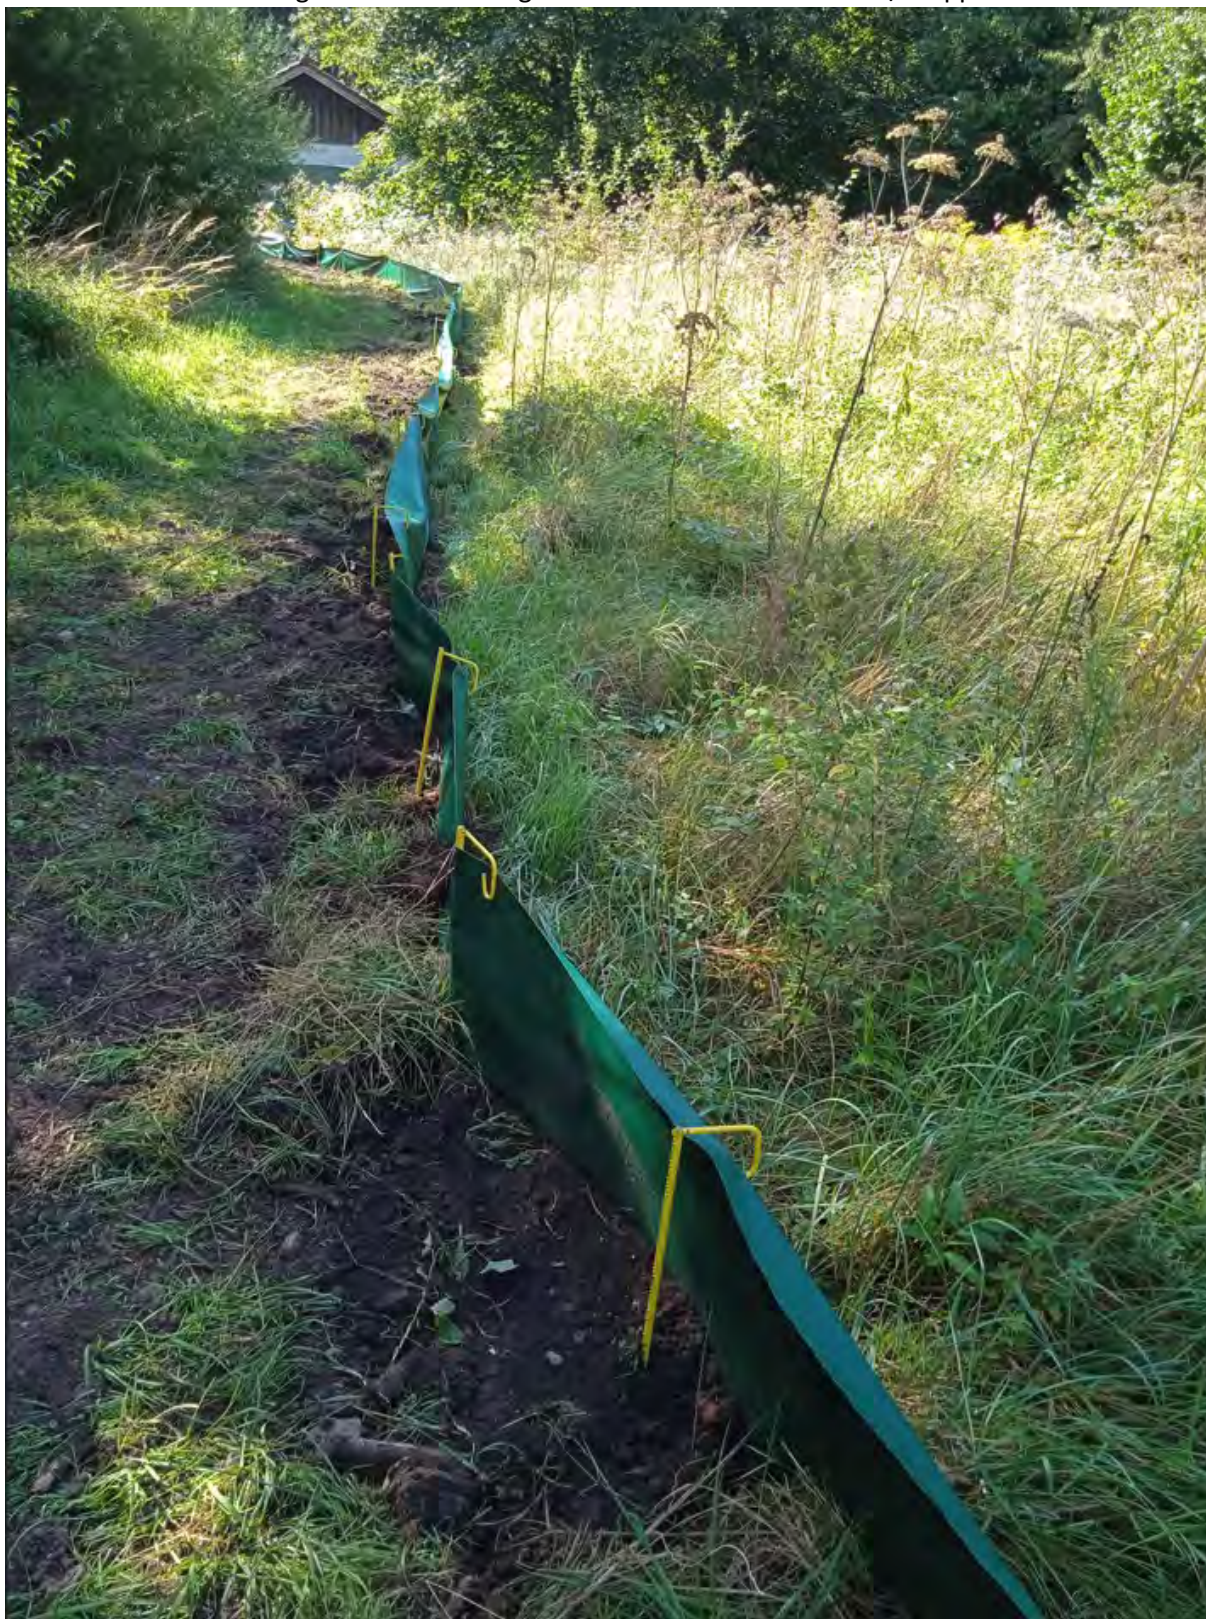
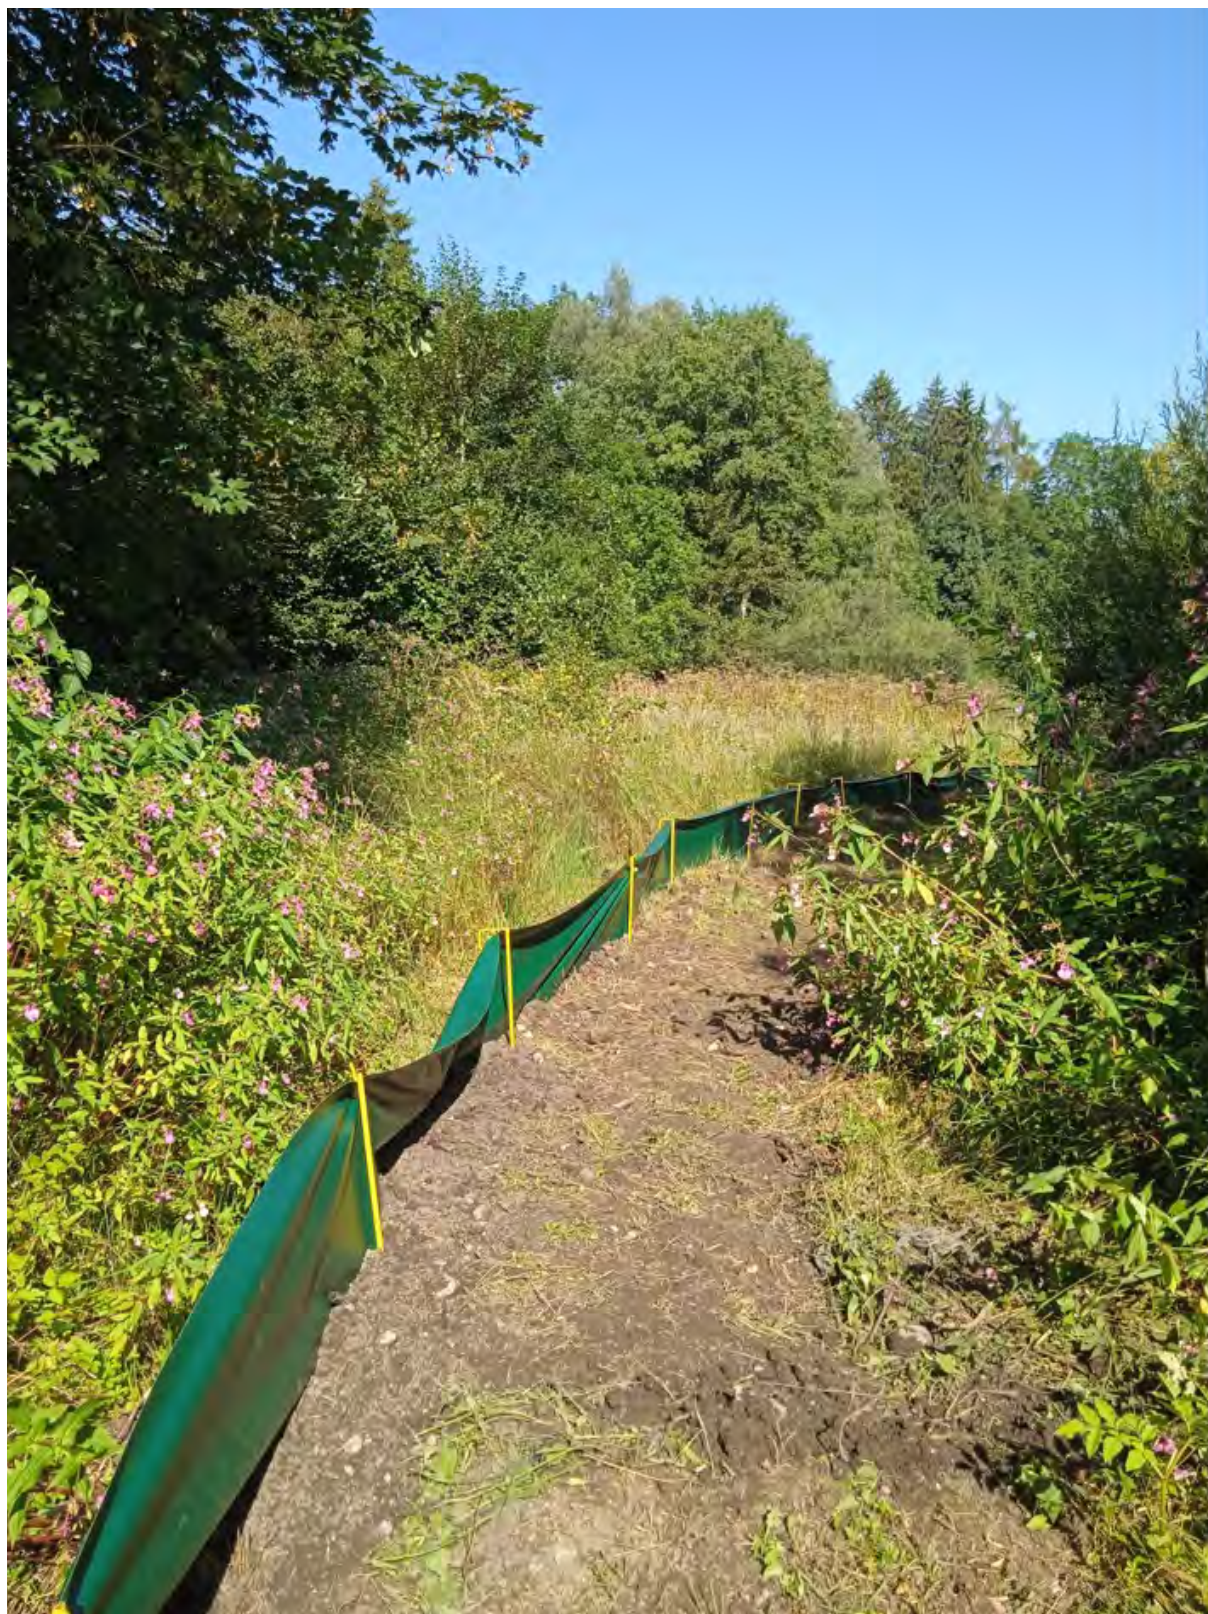
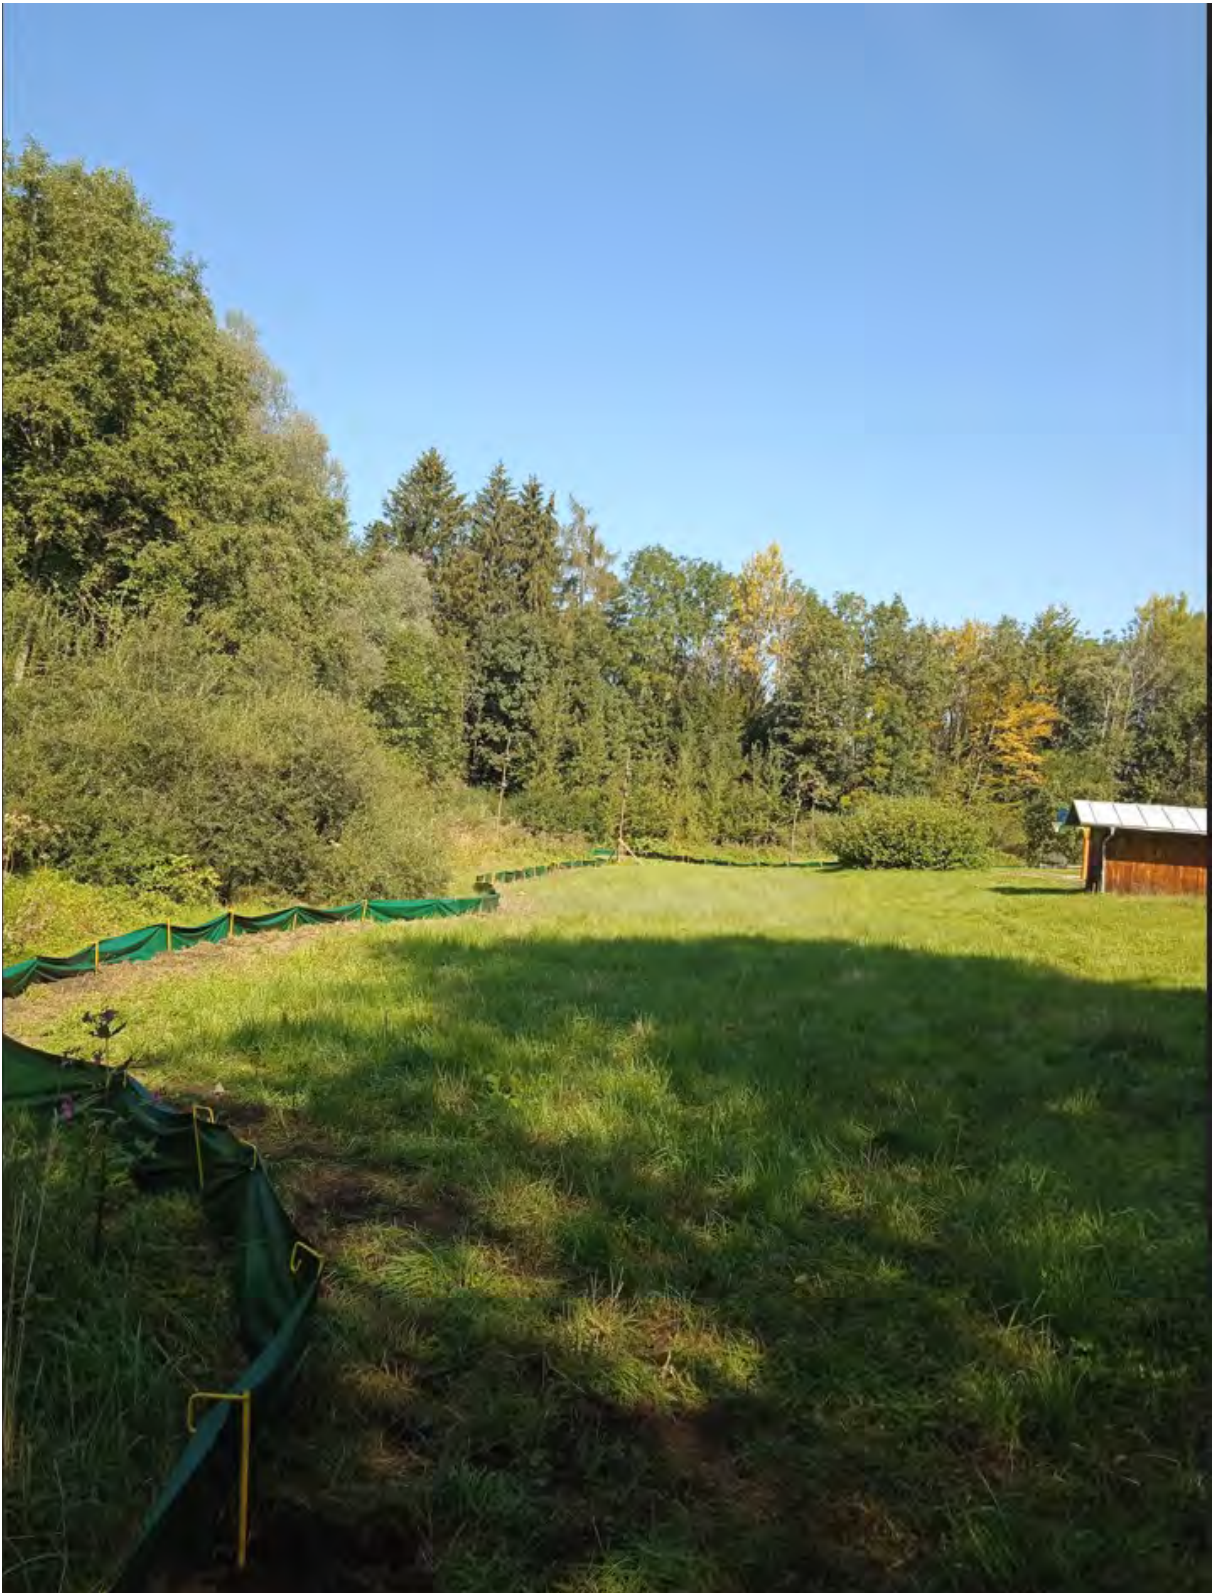
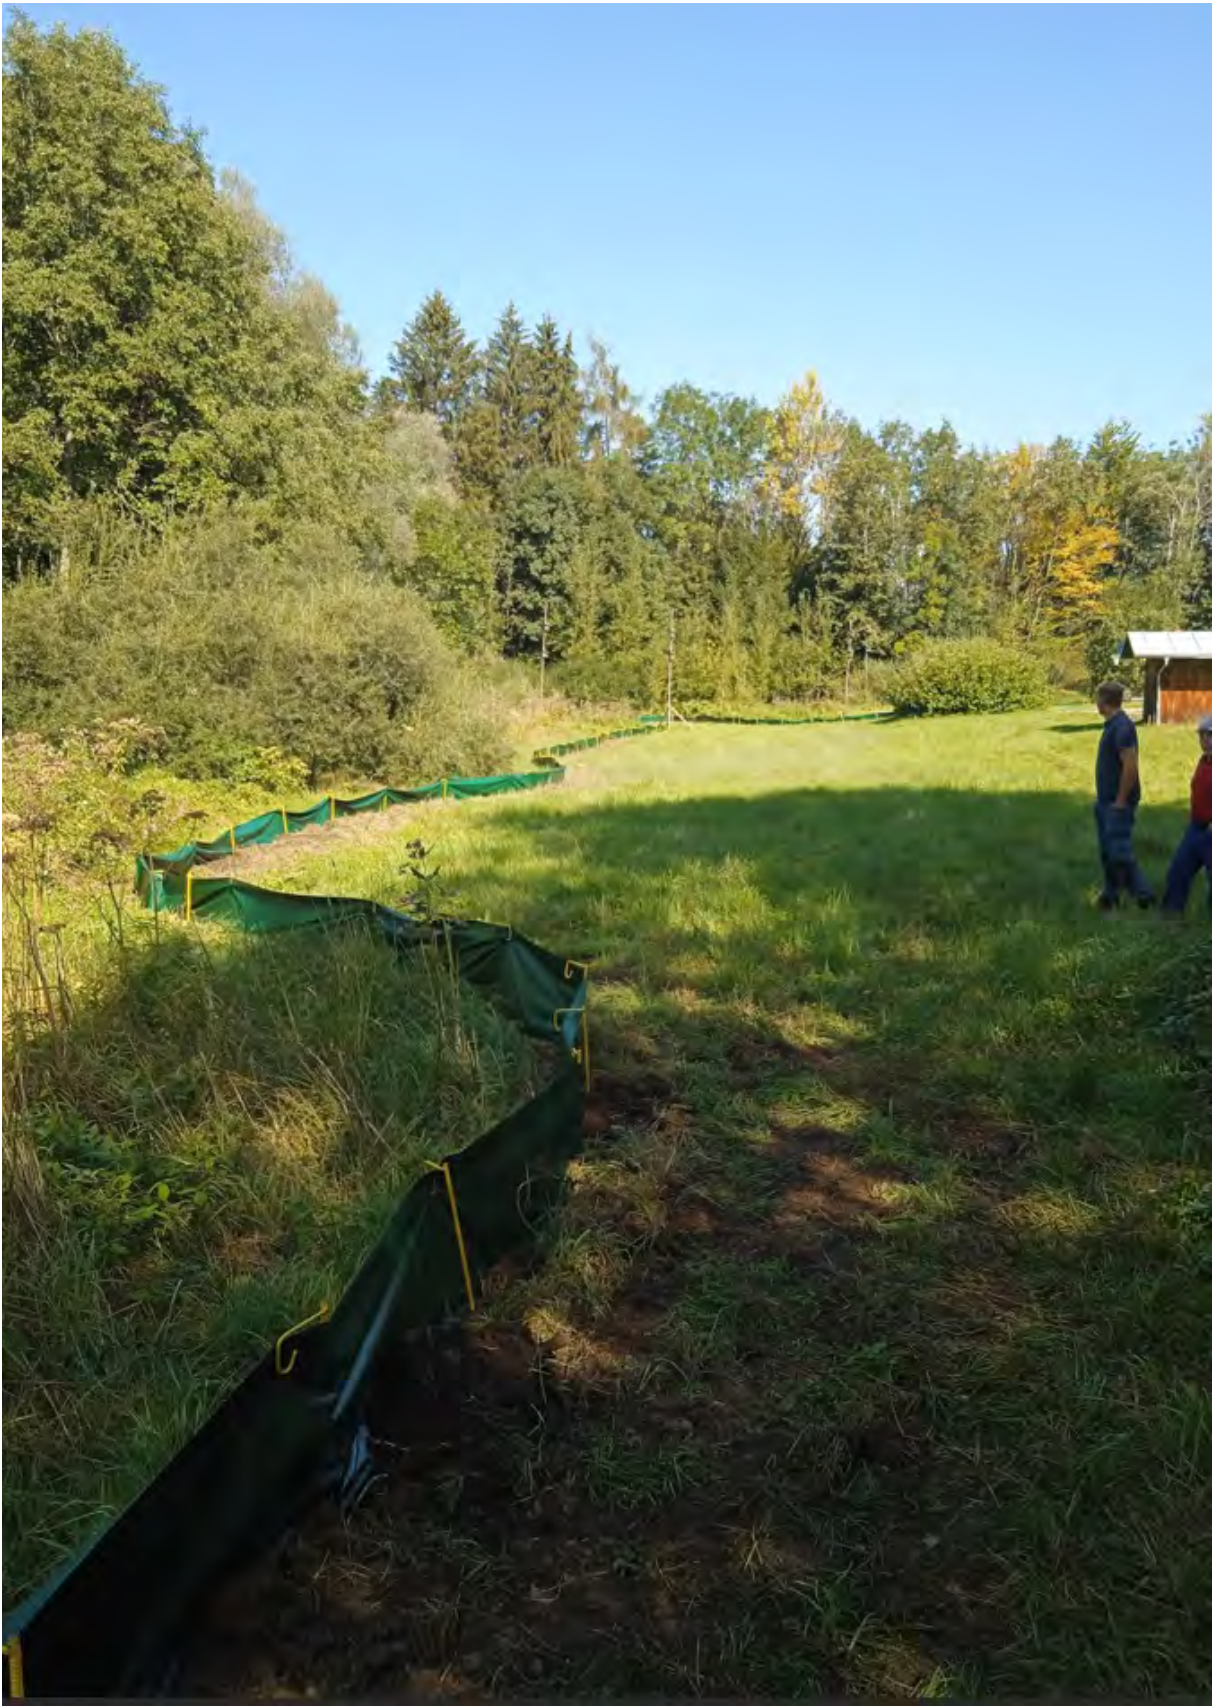
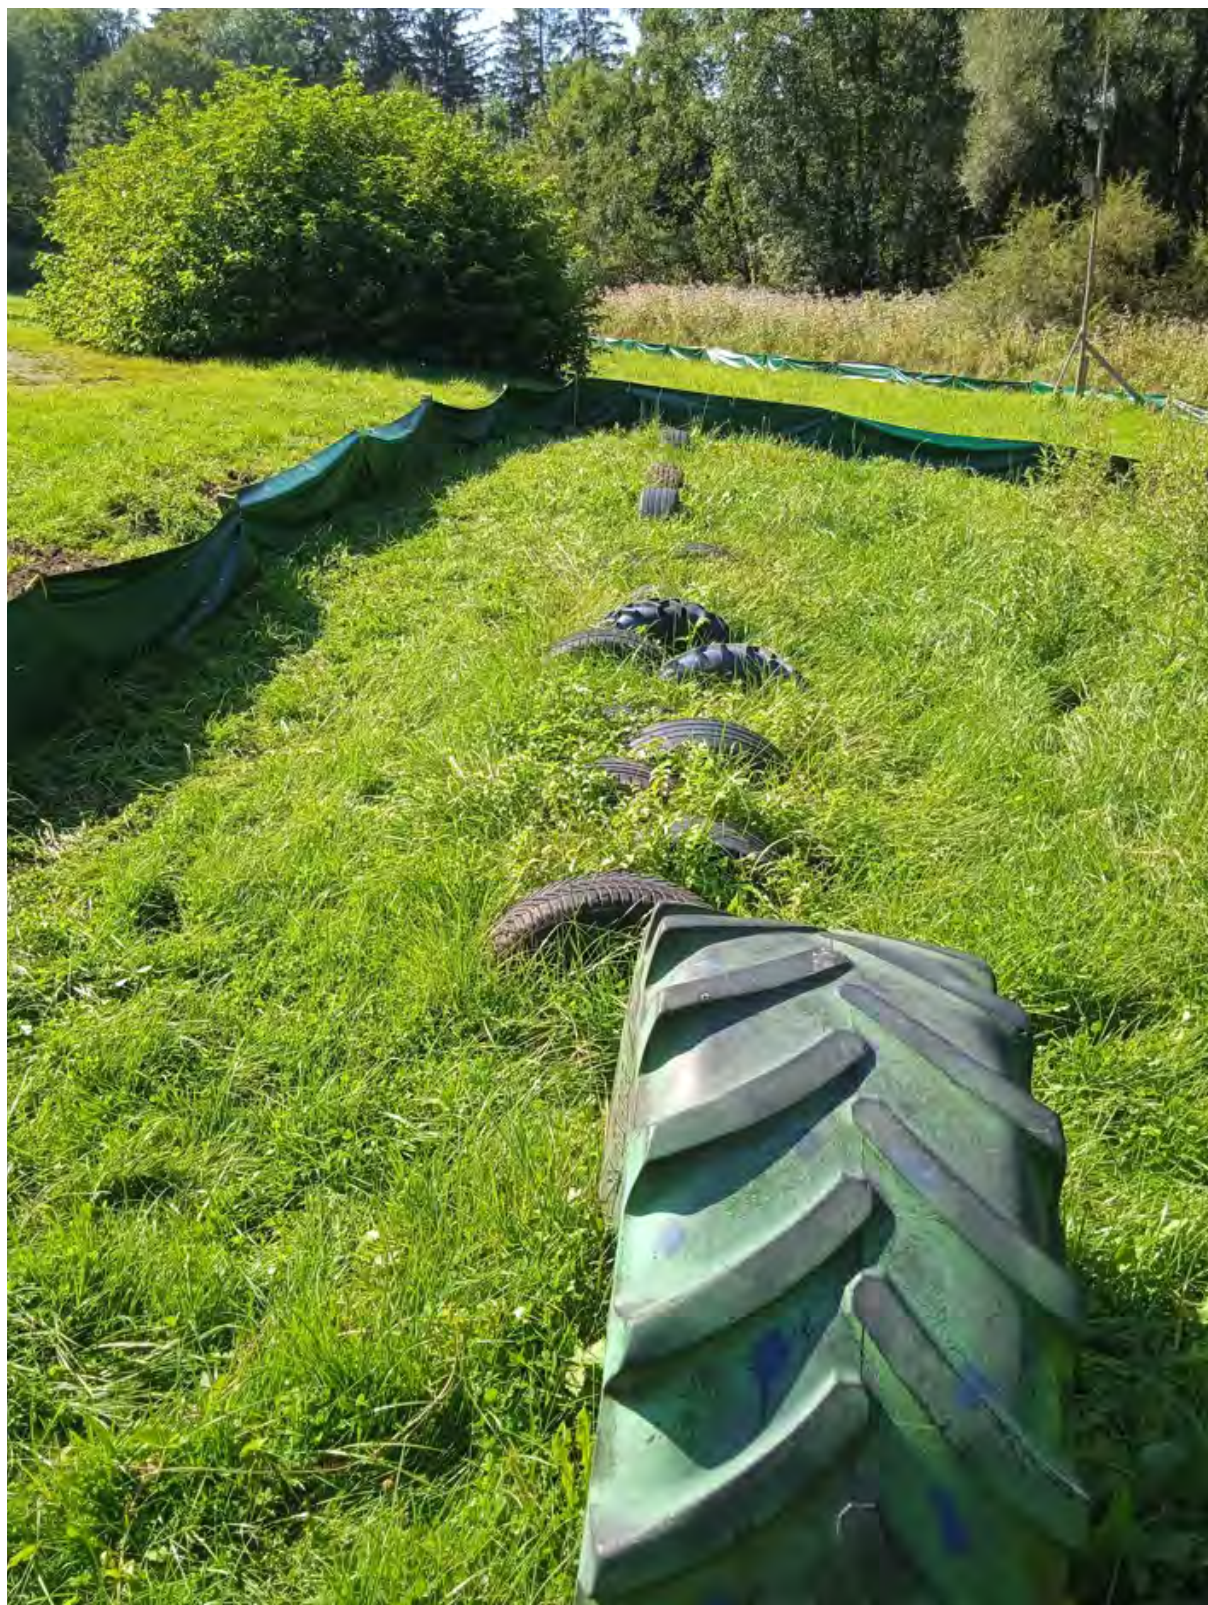
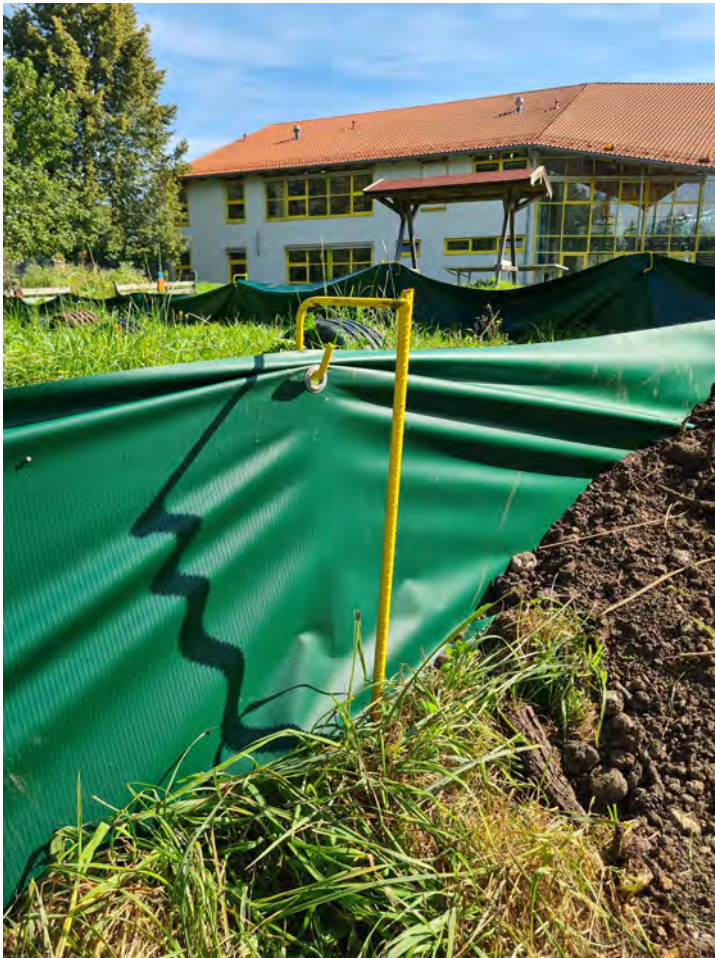
Zum Zaun: Dieser ist etwa 50 cm hoch und wurde ca. 10 cm von der Gärtnerei eingegraben. Der Zaunverlauf ist länger, als geplant, insgesamt ist er ca. 45 m länger als geplant. Dadurch scheint aber das Baufeld besser gesichert. Nach Angaben des Gärtners wurden ca./knapp 180 m verbaut.

**Fotos** (Hinweis: Die Überstiegshilfen wurden erst wenige Stunden **nach** Aufnahme dieser Fotos errichtet):

- Einreichen dieses Berichts bei der UNB
- Sicherung der Ersatz- Maßnahmen und des Zauns vor den Schulkindern, [am besten durch Aufklärung (?)]
- Die UNB schrieb am 15.07.24: *Zur sicheren Vermeidung von artenschutzrechtlichen Verbotstatbeständen empfehle ich daher den Zaun bereits jetzt aufzustellen und entweder über den Winter stehen zu lassen (und im Frühjahr wieder in Schuss zu bringen) oder aber unmittelbar vor Schneefall abzubauen und im Frühjahr wieder zu stellen.*
- Es ist darauf zu achten, dass der Zaun auch von der anderen Seite **nicht einwächst**, z. B. durch krautige Pflanzen, an denen Echsen evtl. hochklettern können.

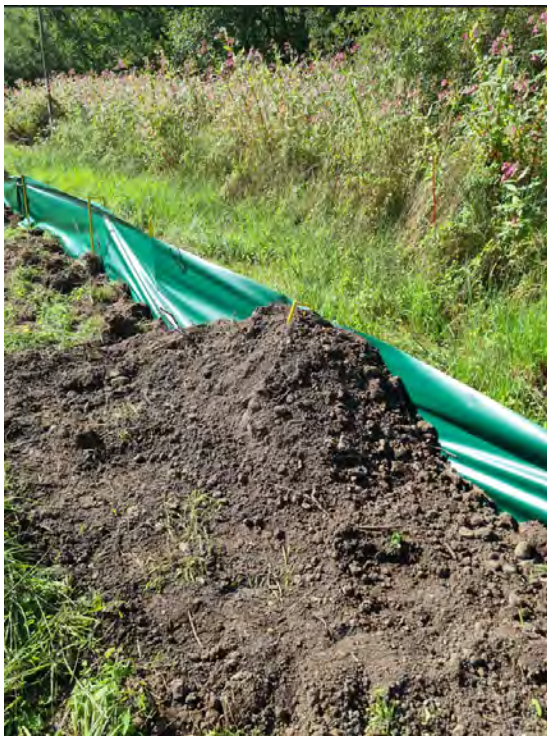
Foto Überstiegshilfe: Von der Eingriffsseite her müssen die Zäune von Echsen übersteigbar sein; diese Erdwälle wurden etwa alle 10 m errichtet und reichen bis zur Zaunoberkante.

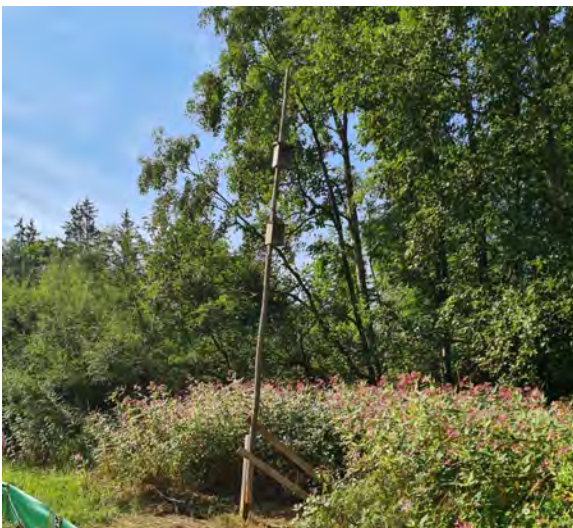
**b) Weitere versetzte Starenkästen:**

**Sonstiges:** Eine Stange mit Starenkästen wurde bereits aus dem Baufeld entfernt und daneben aufgestellt. Nach Aussagen des Gärtners waren die Brutkästen nicht genutzt und unbesetzt. Eine weitere Stange mit Kästen wird noch versetzt.
